Reparaturanleitung

Benita, aeria, Suntigua Tuchwechsel

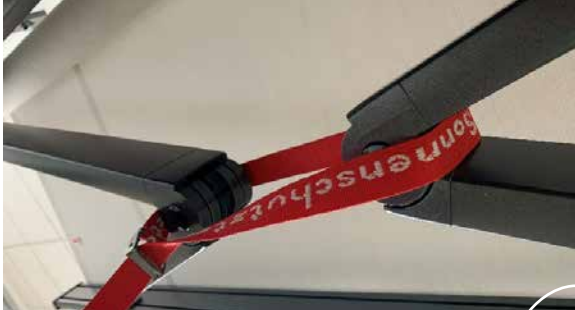
1. Anlage ca. 50cm ausfahren (die Arme mit Gurten sichern).

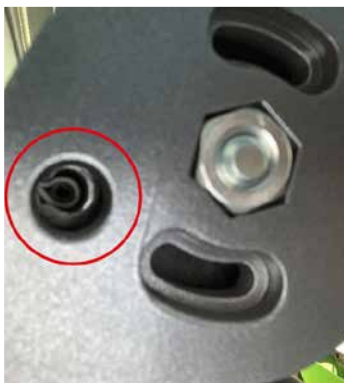
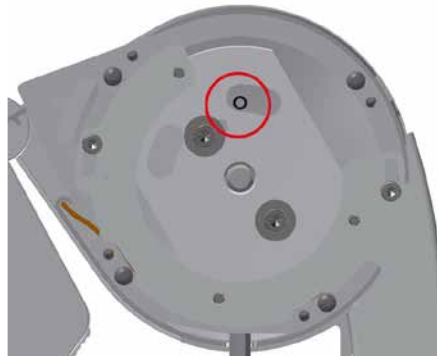
2. Antrieb fahren, bis er von alleine stoppt. (untere Endlage Antrieb).
3. Endlage unten öffnen und die Sicherheitsumwicklungen von der Tuchwelle nehmen.
4. Bei der Suntigua die Seitendeckel des Gehäuses demontieren
Bilder aus Montageanleitung einfügen (S. 24 Abb 38+39) -> Marketing einfügen lassen.
5. Anschließend die Anlage fahren, bis auf der Antriebsgegenseite am Tuchwellenlager, die Kedergasse sichtbar wird.

6. Keder von der Antriebsseite aus dem Tuch in Richtung Gegenseite schieben, bis das Tuch freiliegt. *
7. Seitenkappen am Ausfallprofil abziehen (keine Verschraubung vorhanden).
8. Tuchspanner beidseitig lösen und auf der Lagerseite herausziehen.
9. Keder aus der Kedergasse ziehen -> Tuch liegt frei.
10. Gelenkarme und Tuchgasse am Ausfallprofil reinigen.
11. Tuch auf Arme legen (Ausrichtung beachten; Logo zeigt nach unten).

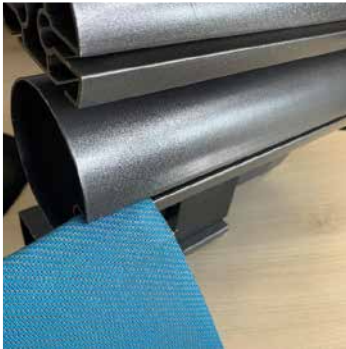
12. Tuch mit dem Saum an der Tuchwelle ansetzen und den Keder von der Lagerseite aus durch die Bohrung einschieben. **

13. Tuch an der Tuchwelle ausrichten/ausmitteln → Randabstände müssen gleich sein.
14. Tuch abwickeln, bis es bündig mit dem Ausfallprofil ist.
15. Tuch mit dem Saum an der Kedergasse ansetzen und den neuen Keder einschieben. **
(Tuch ausrichten)
16. Tuchspanner festziehen und die Seitenkappen montieren.
17. Gurte entfernen, Endlagen ggf. neu einstellen und Anlage Probe fahren.

**Keder neu und somit scharfkantig → Kederenden müssen entgratet werden.
